# ГЕРОЇВ - ЧОРНОБИЛЬЦІВ 27

фіксація пошкоджень,  
які потребують  
термінового  
відновлення

# СОБОРНА 18

# СОБОРНА 31

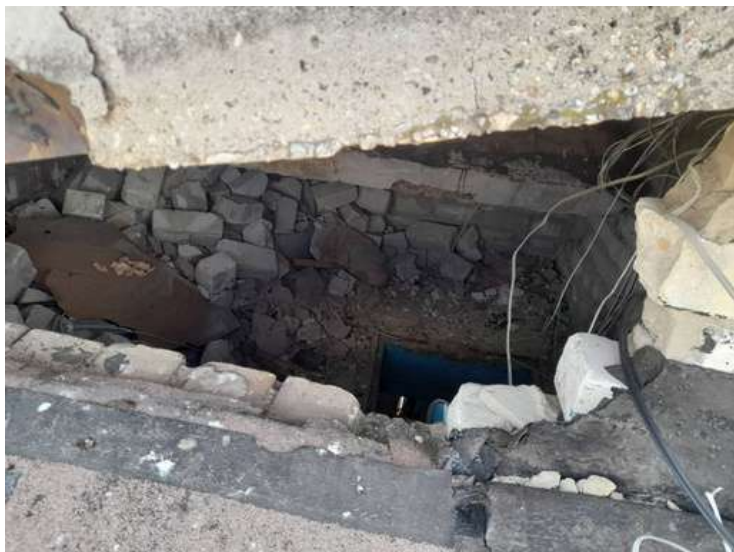
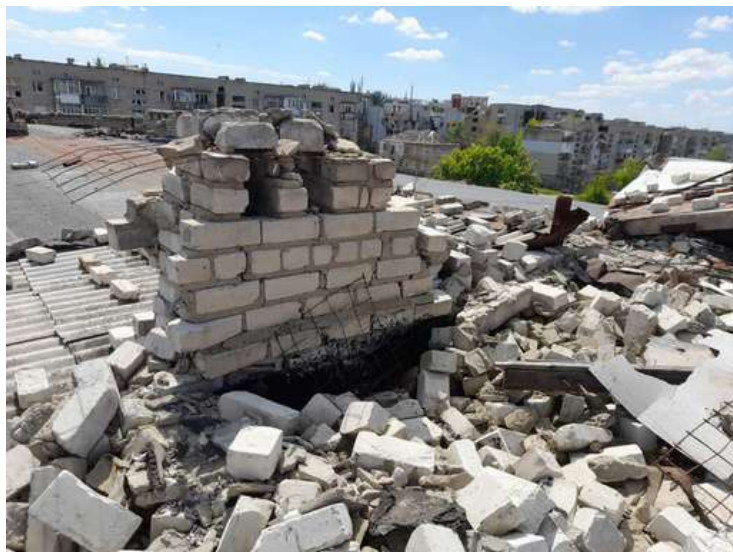
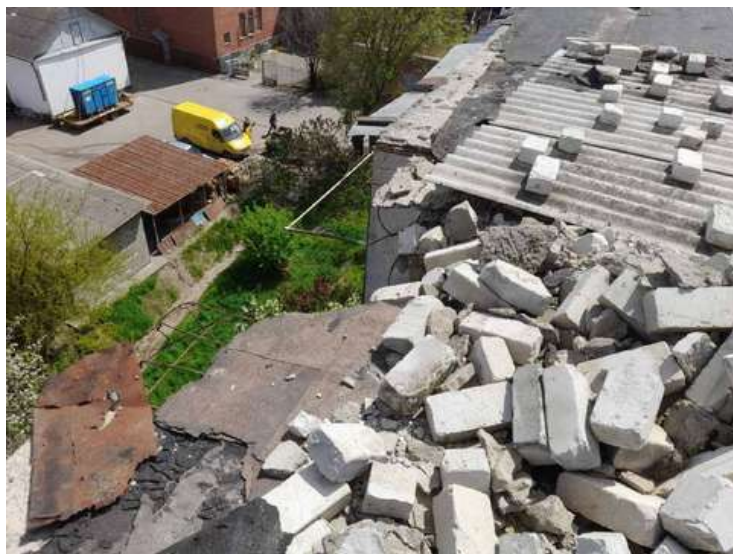
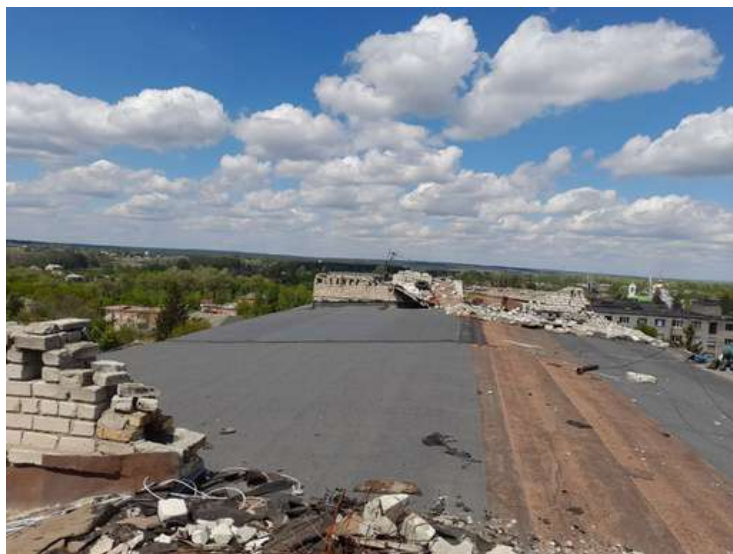
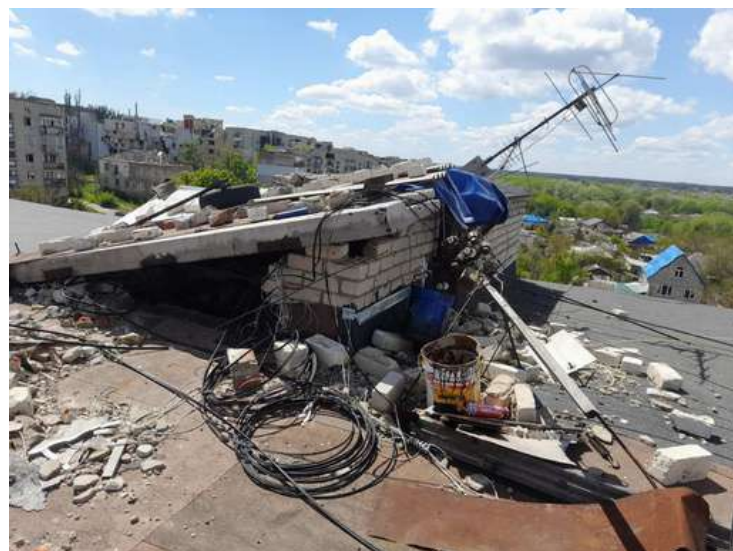
## пошкодження конструкцій даху

- пошкоджено стіну, (вихід на дах)-8м<sup>2</sup>
- дах (покрівля) пошкодження плит покриття -12м<sup>2</sup>
- пошкодження покрівлі -45м<sup>2</sup>

- пошкоджено перегородок - 6м<sup>2</sup>

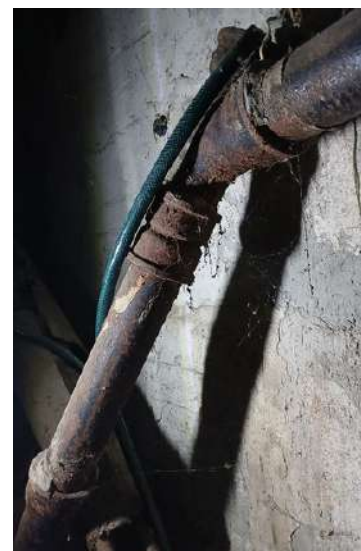
Заміна водяних  
стояків: 150х3=4  
50м

Заміна  
каналізаційн  
их стояків:  
150х3=450м

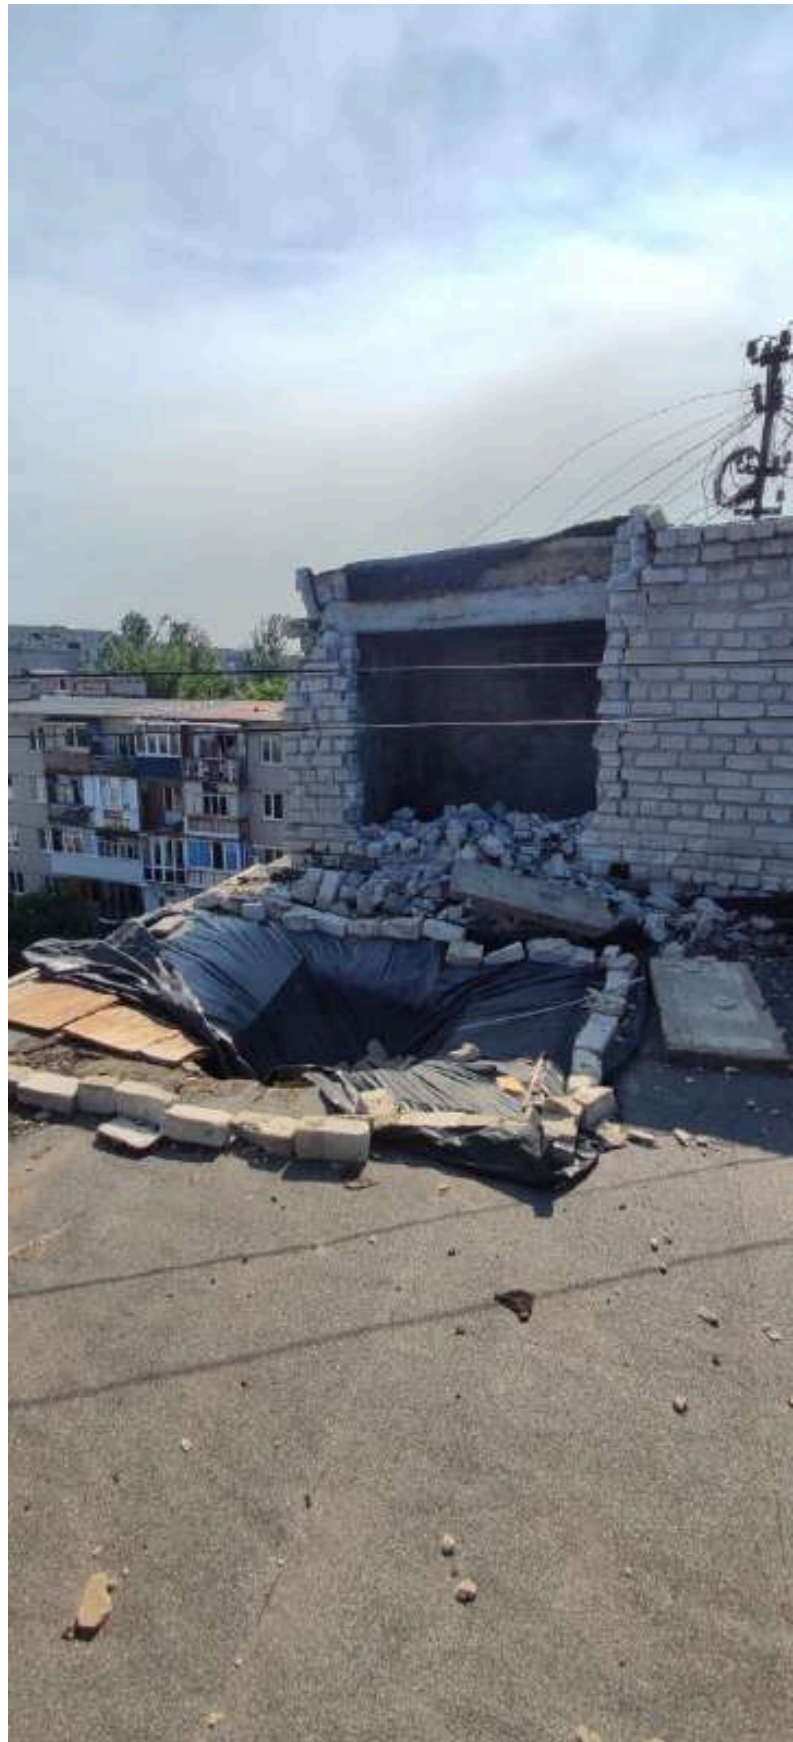
## пошкодження конструкцій даху

площа даху - **546.97 m<sup>2</sup>**

- орієнтовна площа пошкодження конструкцій даху - 30m<sup>2</sup>
- орієнтовна площа пошкодження зовнішньої стіни (вихід на покрівлю) - 10m<sup>2</sup>

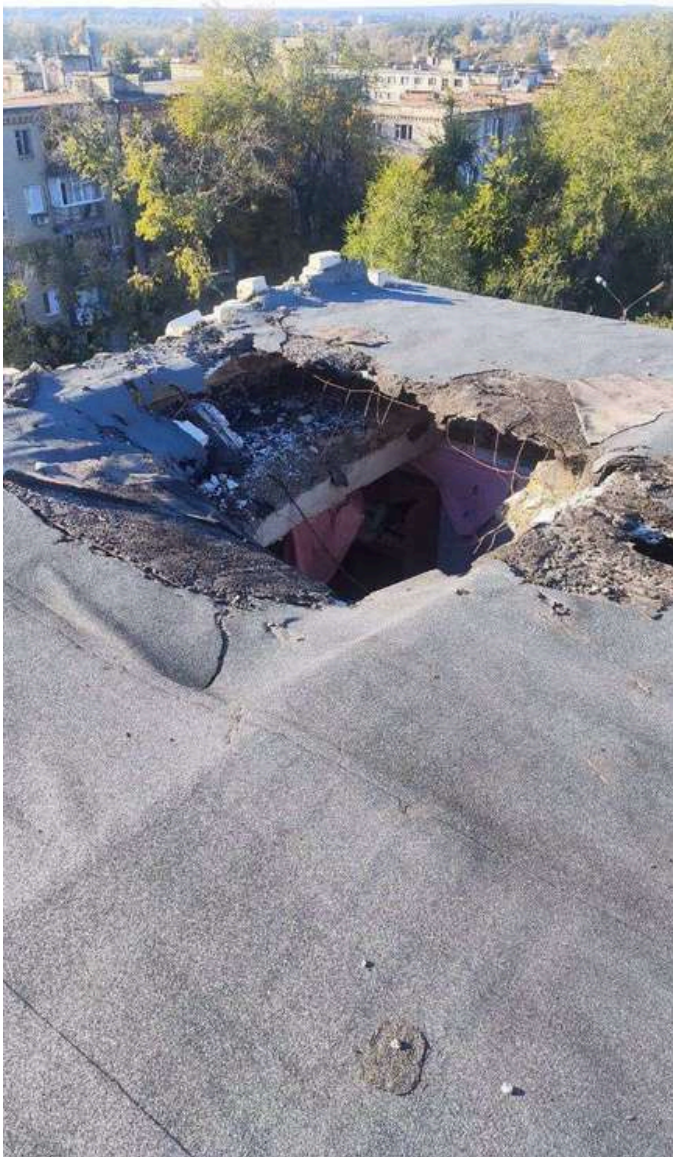
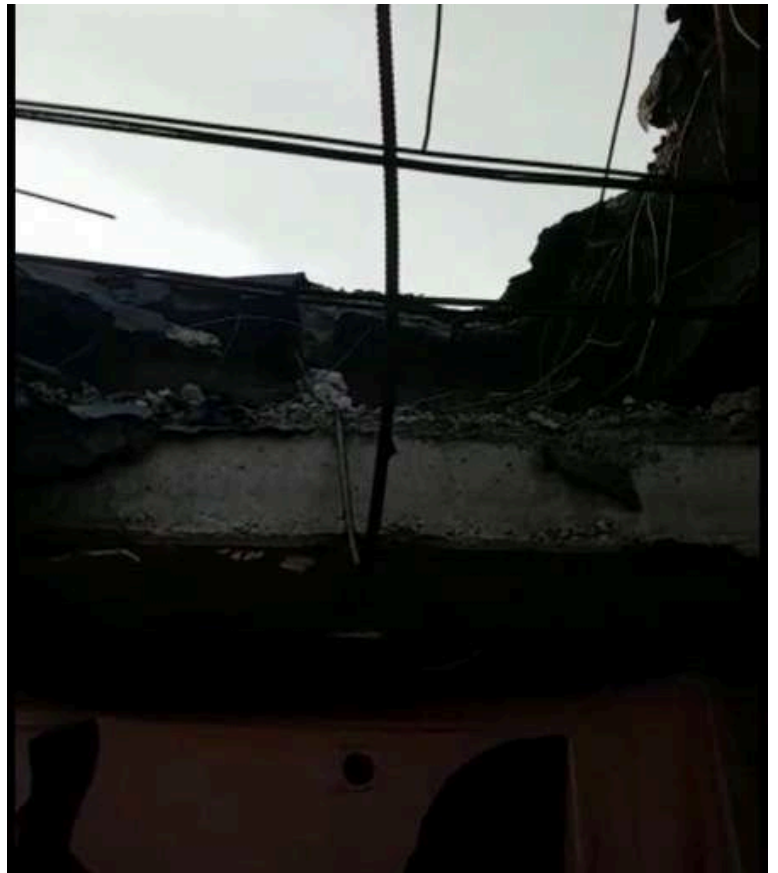
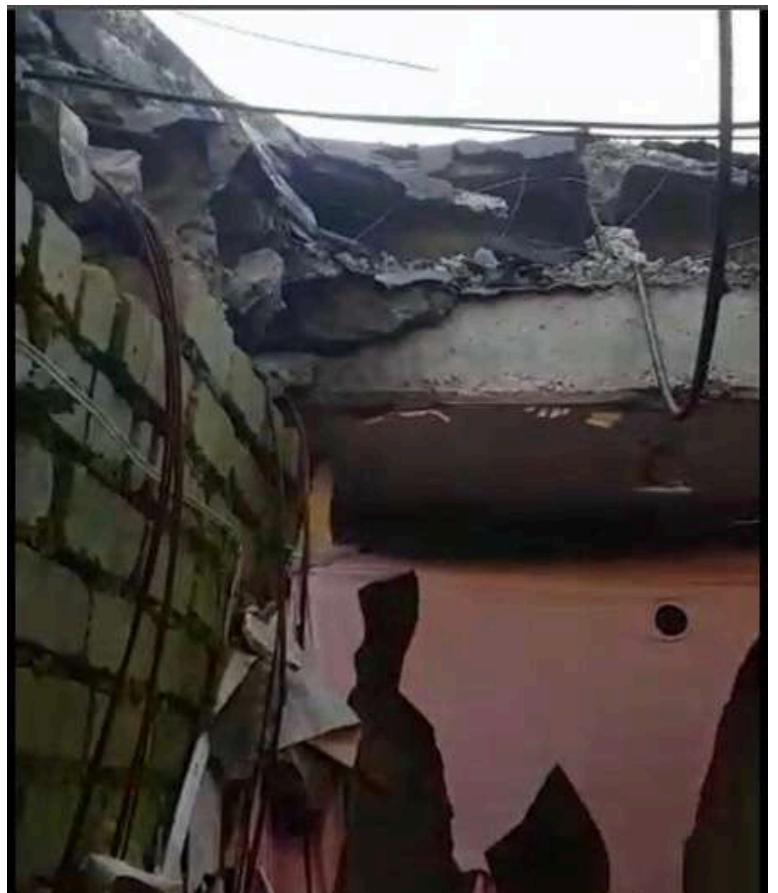
пошкодження  
конструкцій даху

пошкоджено - 15 м2 перекриття  
(4 плити перекриття)

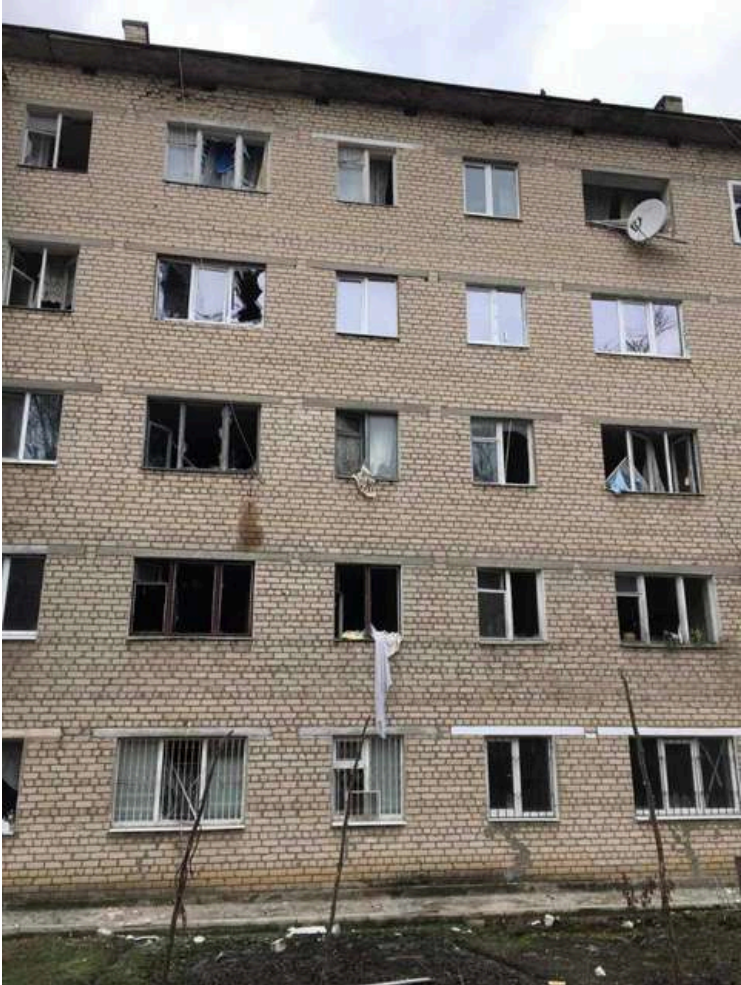
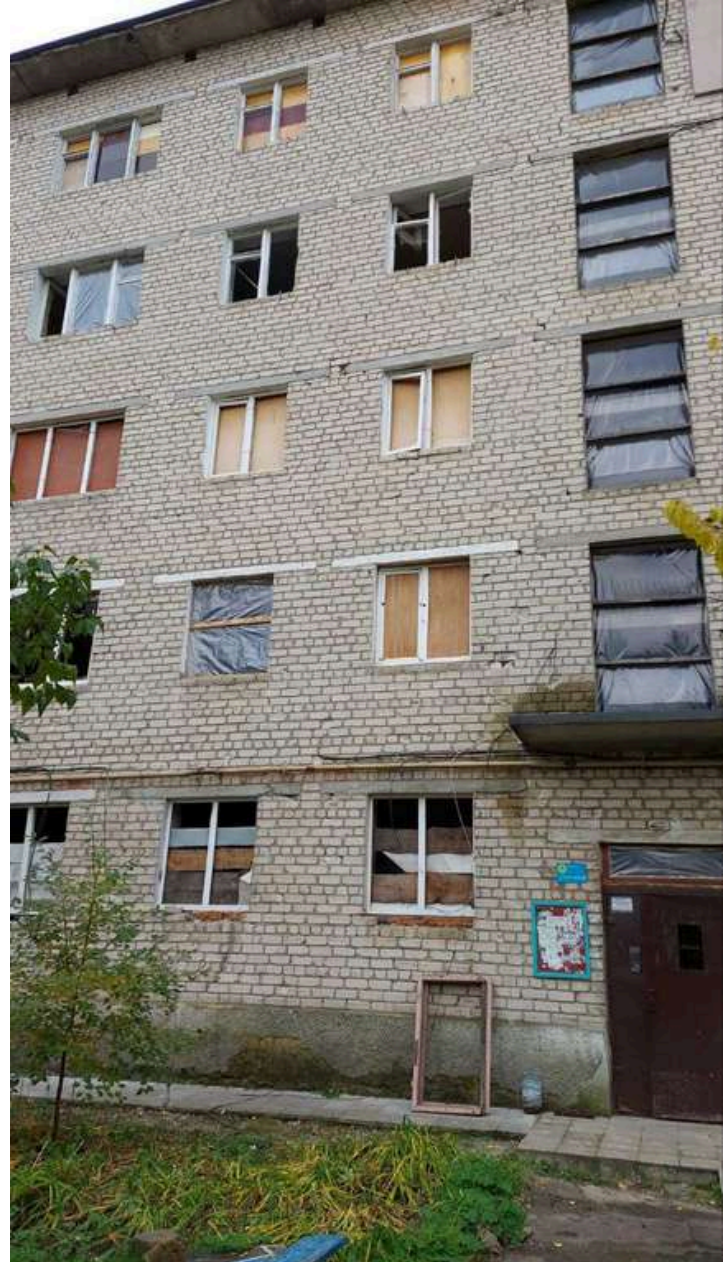
## пошкодження вікон

**вікна , тип 1 (1200x1500)**

- 104 шт

**вікна , тип 2**

(1850x1500) - 60 шт

**вікна , тип 3 (сходова  
клітина)**

(2200x1200) - 16 шт

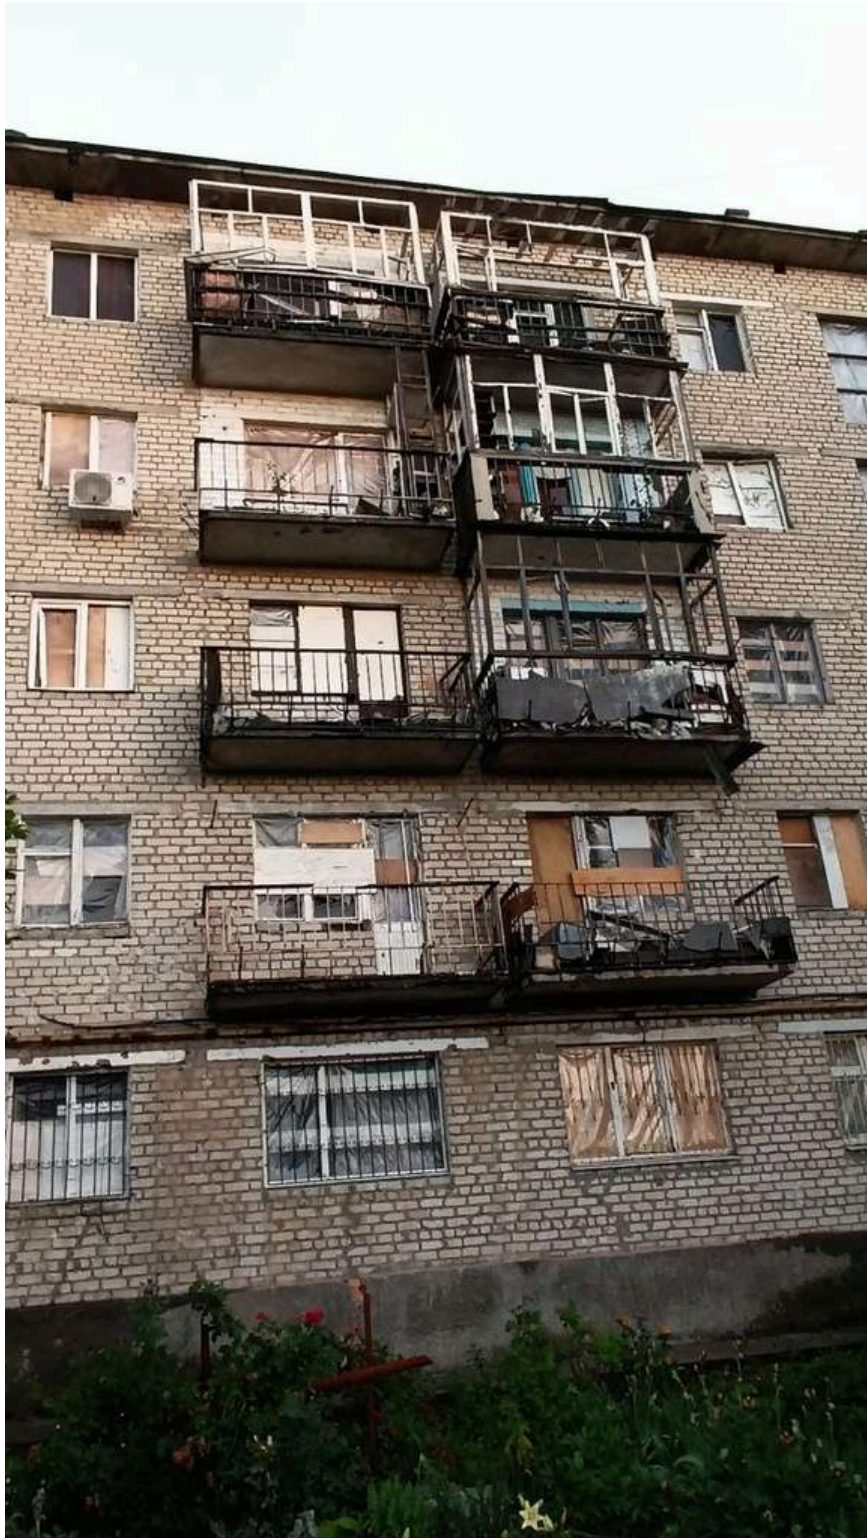
## пошкодження вікон

**балконий блок (двері+вікна) :**

**двері (700x2100) - 56 шт**

**вікна (1500x1200) - 56 шт**

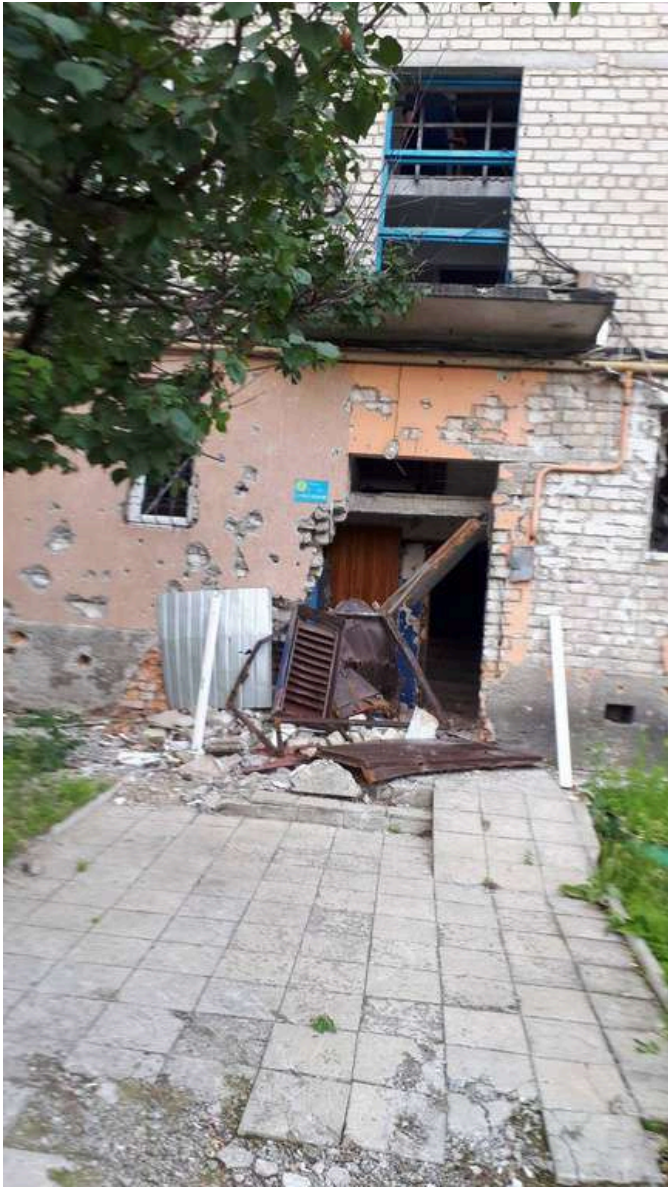
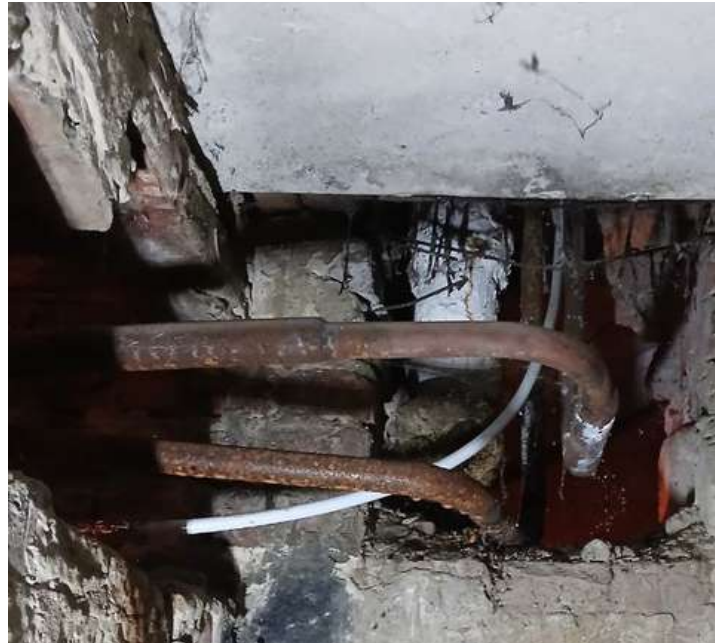
## пошкодження ганку

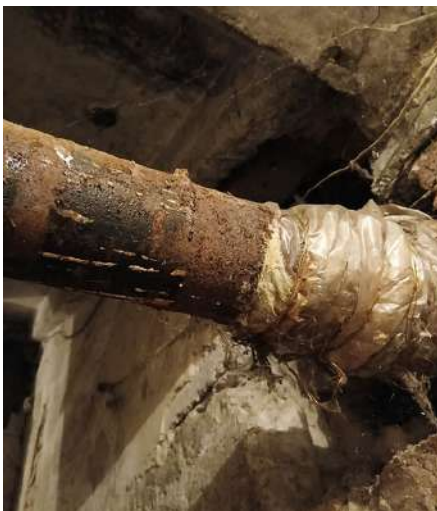
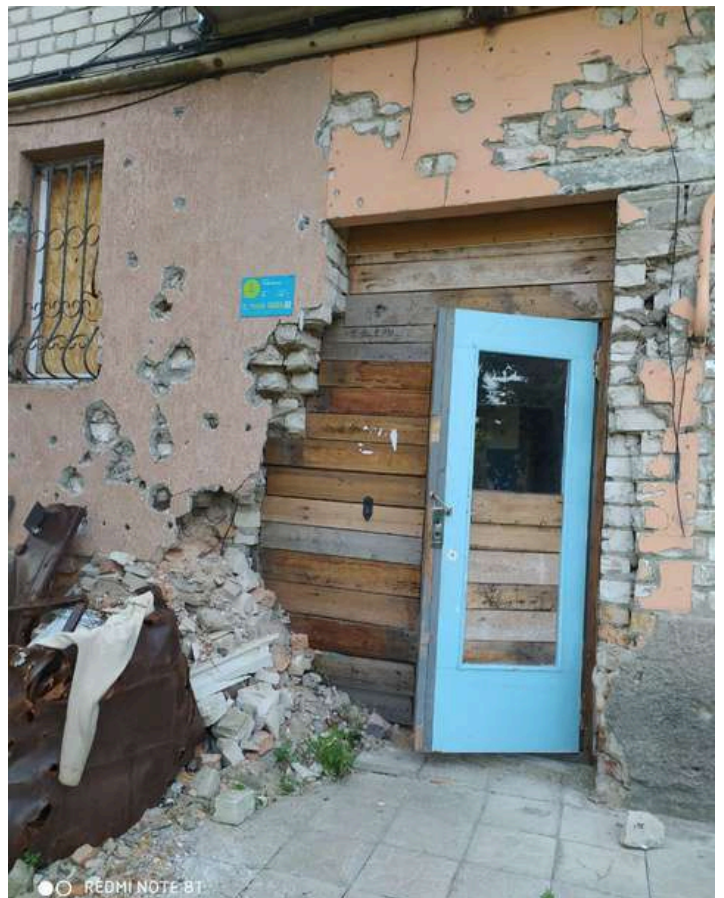
**Заміна  
ВОДЯНИХ  
СТОЯКІВ: 240м**

**Заміна  
каналізаційн  
их стояків:  
240м**

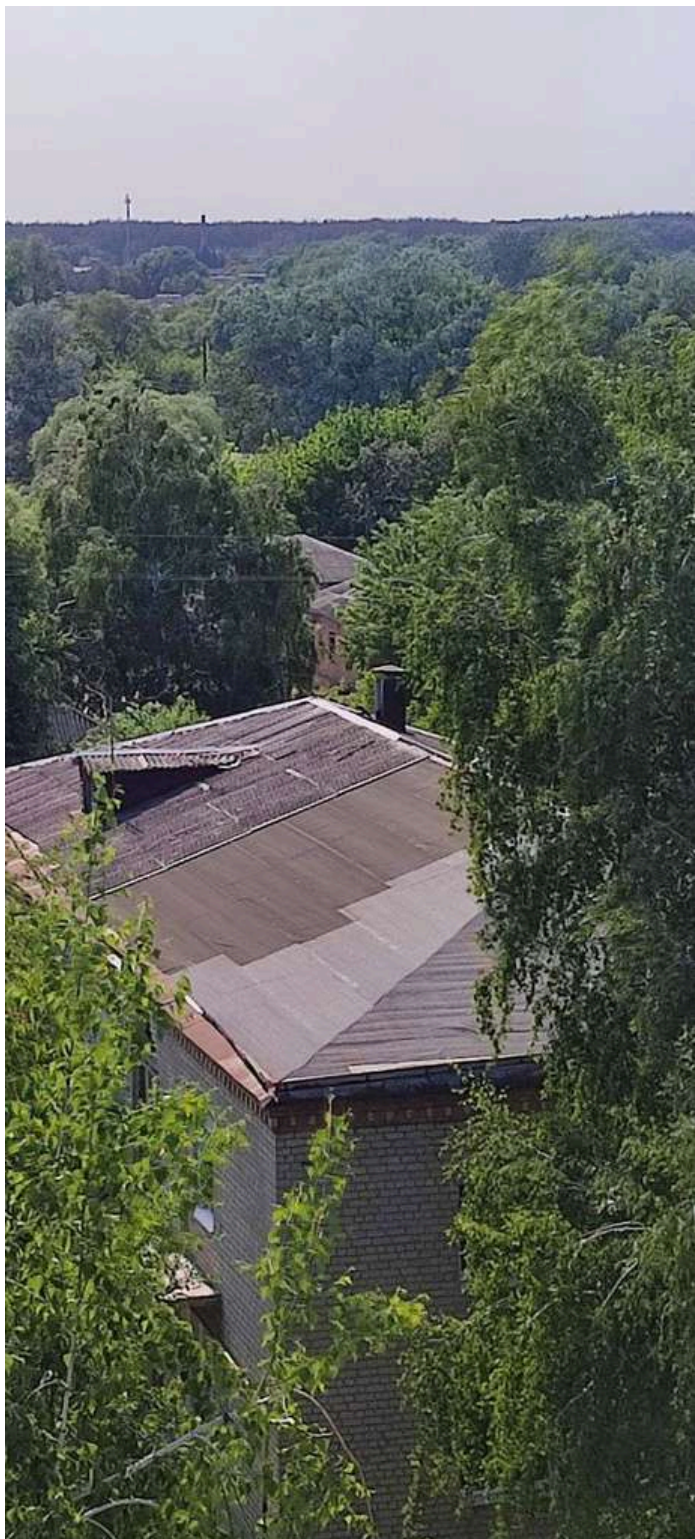
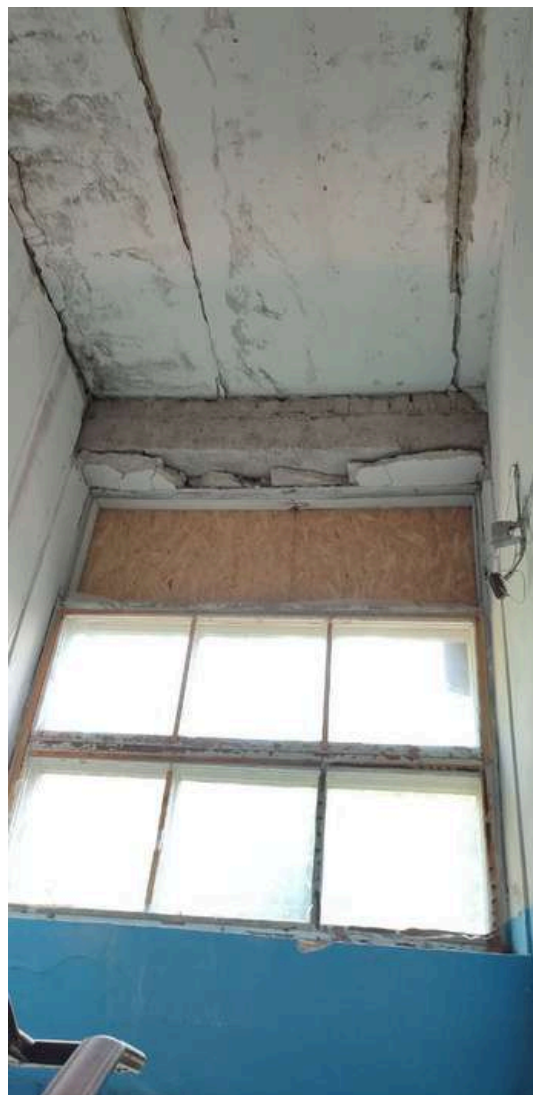
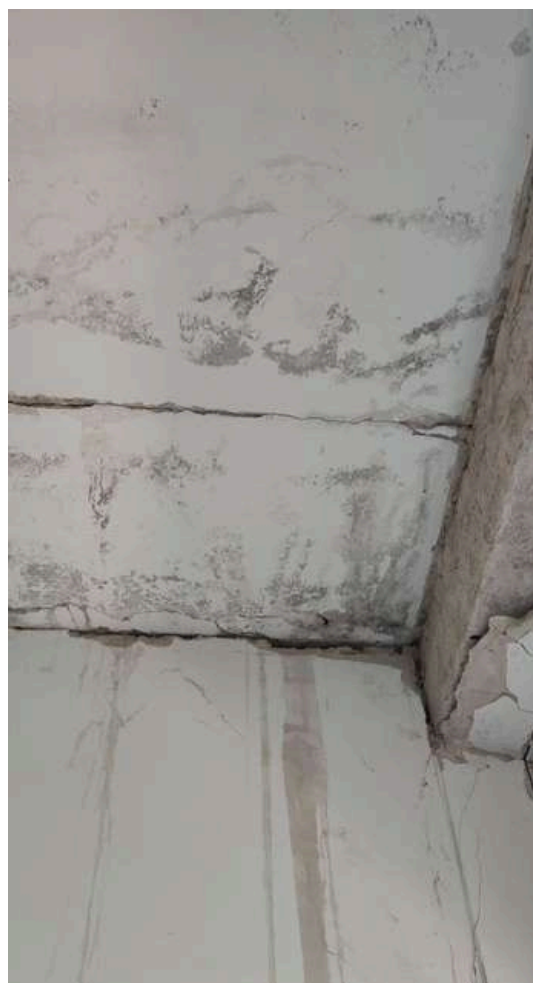
пошкодження конструкцій  
даху

площа даху -  
**394,61 м2**

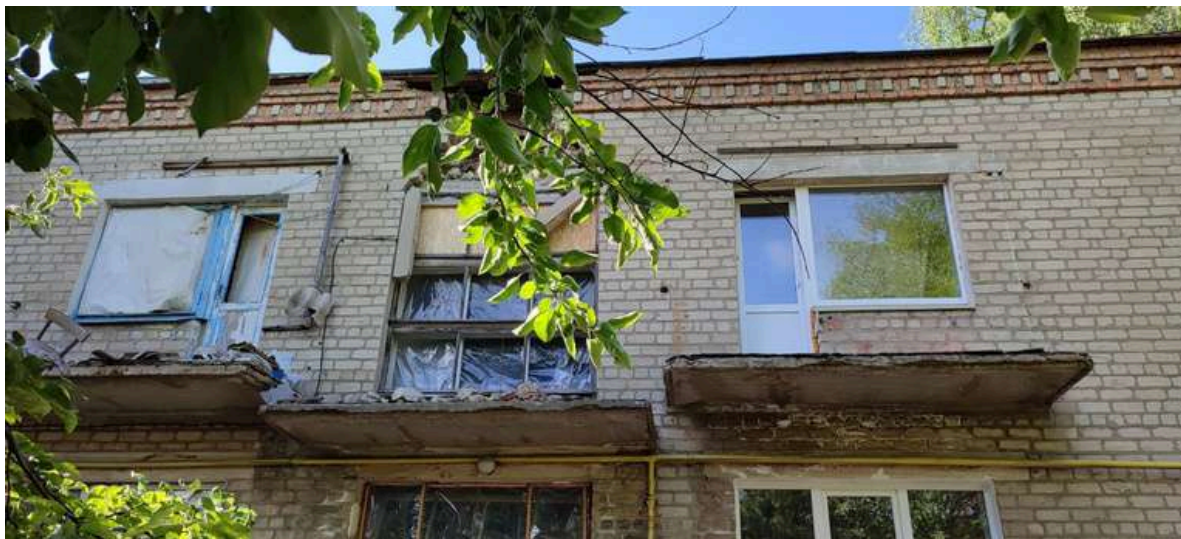
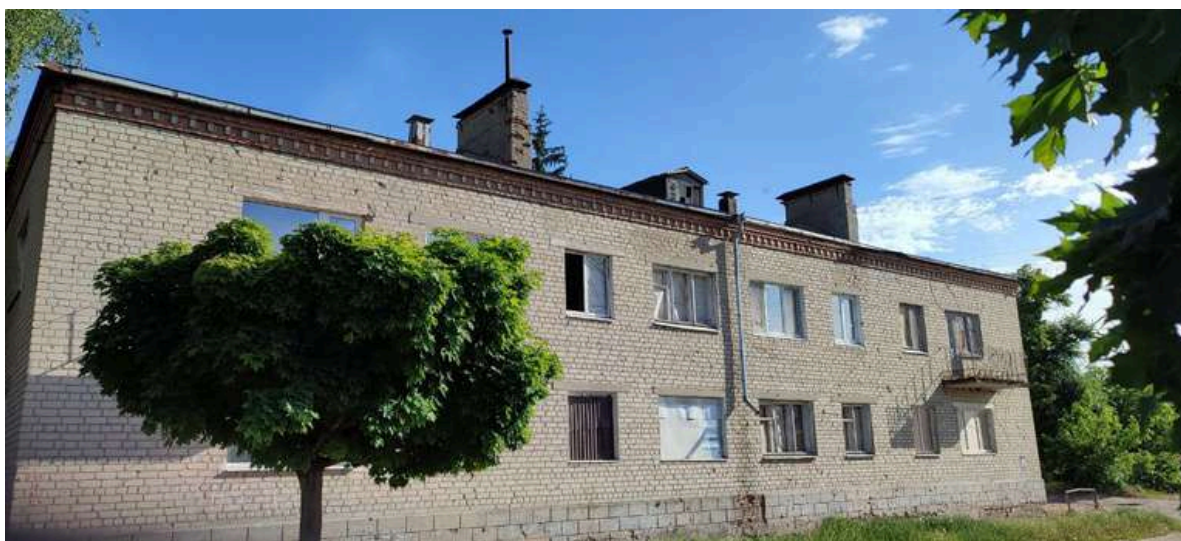
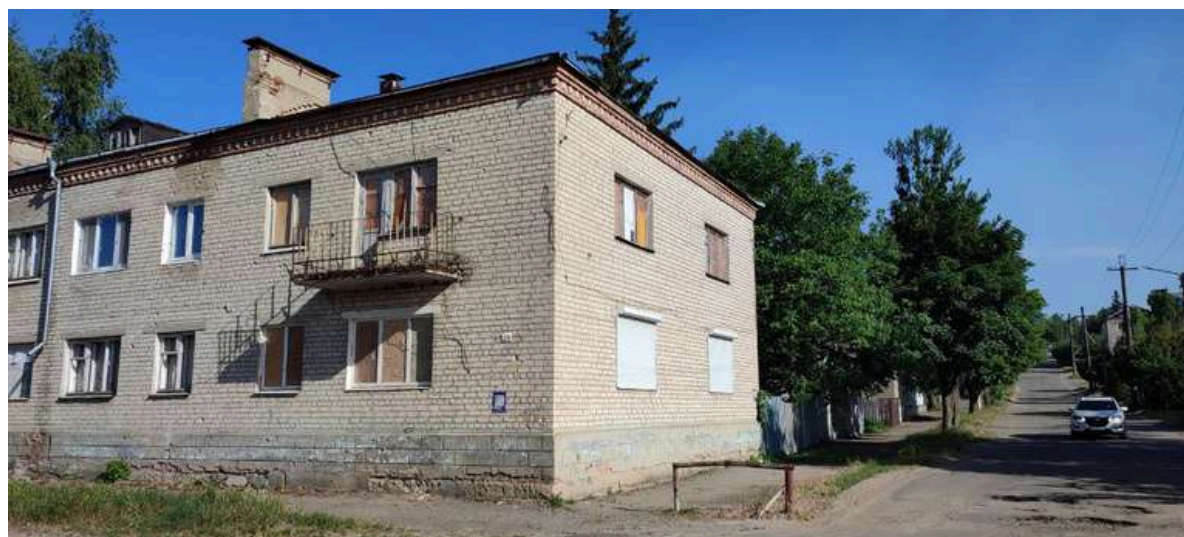
**балконний блок:**

вікно (1350x1350) - 6шт

двері (700x2100) - 6шт

**вітраж** 2200x2100мм  
(сходова клітина) - 2шт

**вікно тип1** / 2500x1500- 8шт

**вікно тип2** / 3900 x1500- 18шт

**пошкодження вікон**

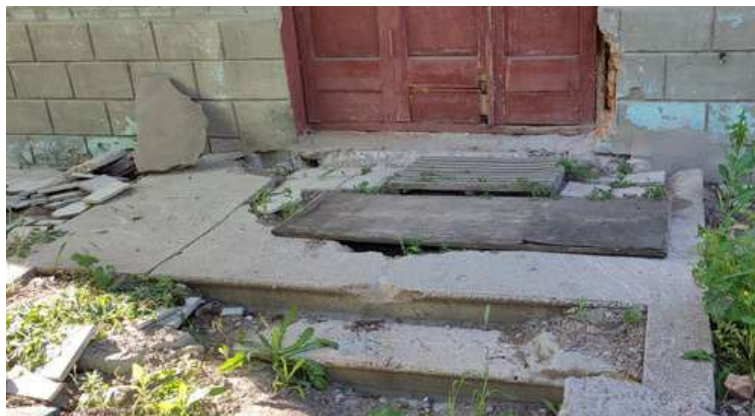
### пошкодження ганків

ганок 1 - 2320x3520мм- 8,17м<sup>2</sup>

ганок 2 - 2220x3580мм -7,95 м<sup>2</sup>

вхідні двері (2070x3010) - 2 шт

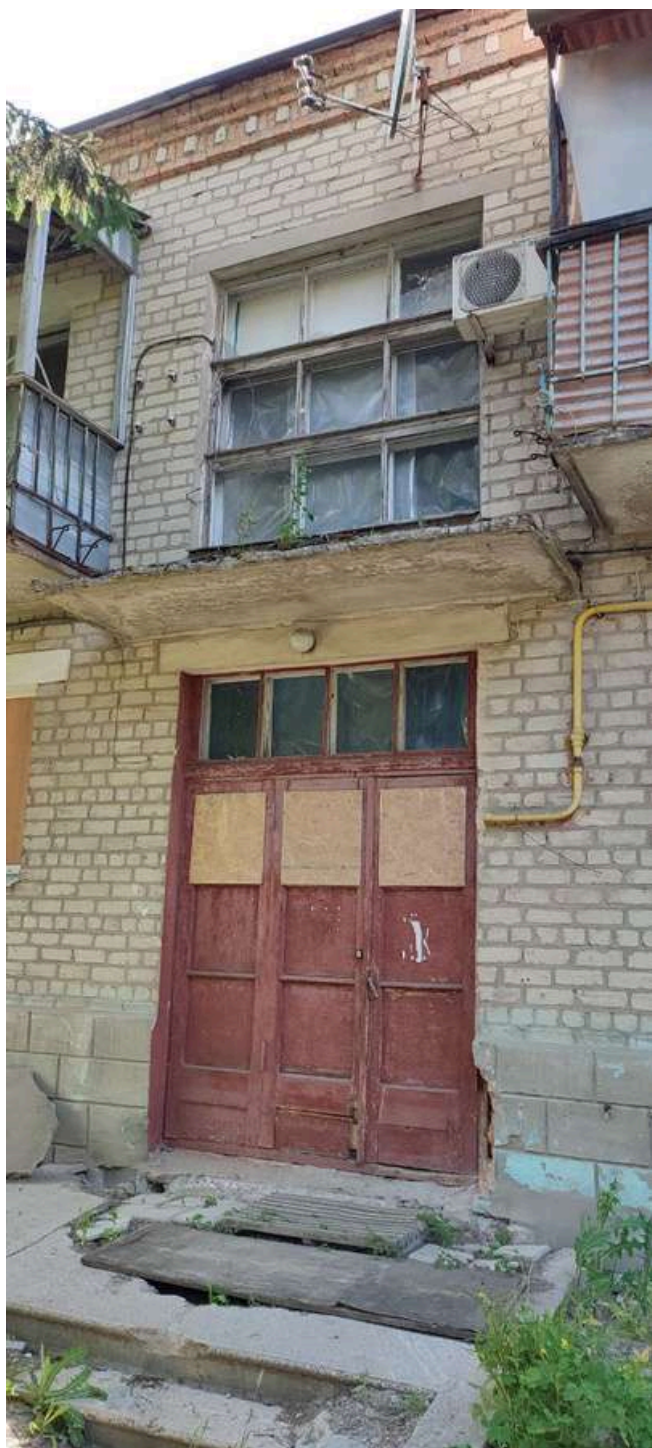
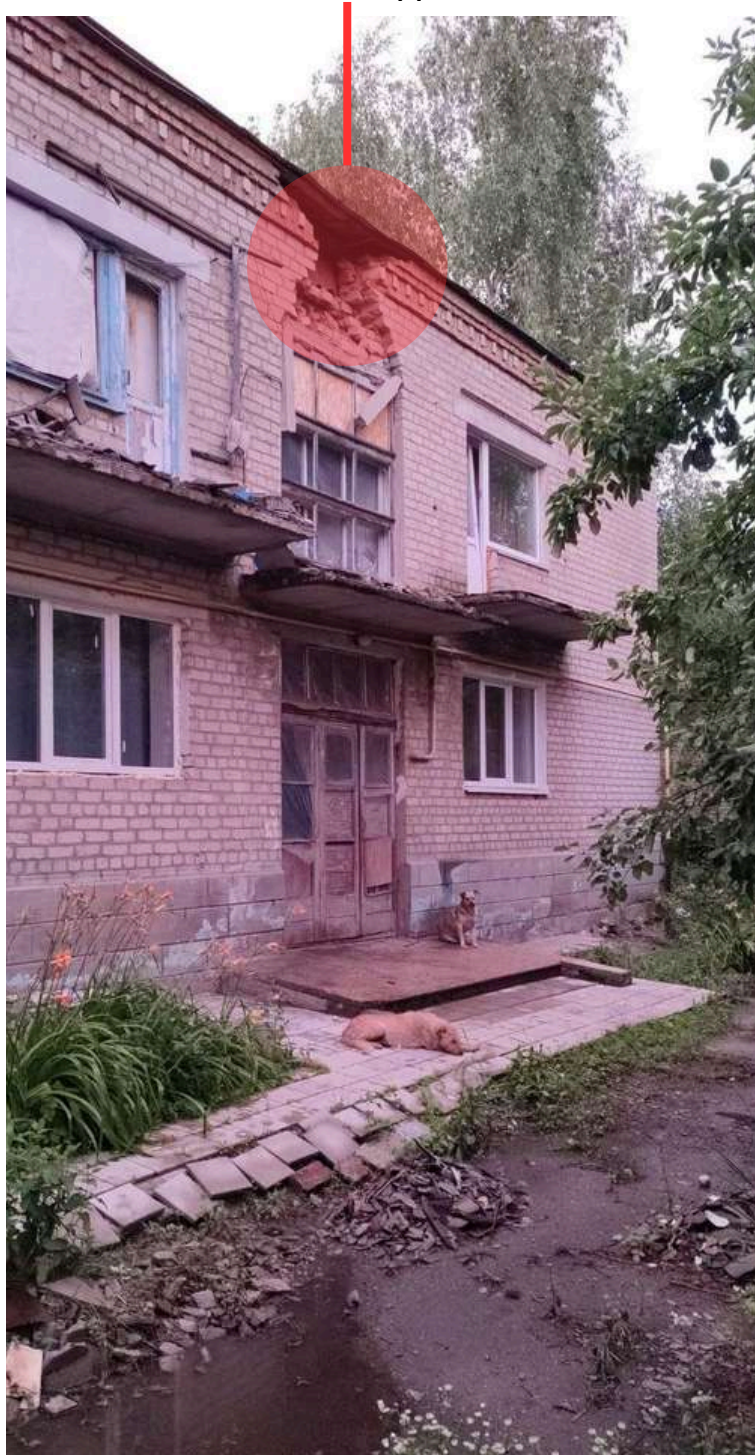
відновлення аварійної ділянки  
зовнішньої стіни - 1 ділянка

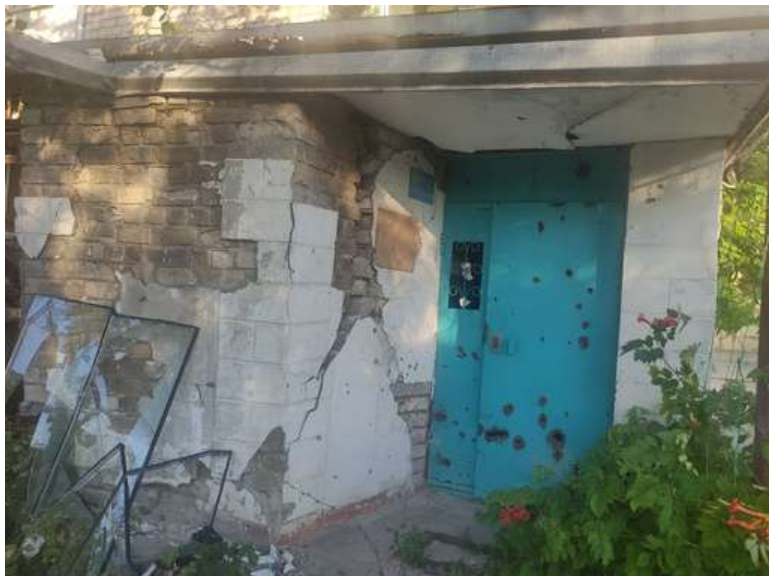
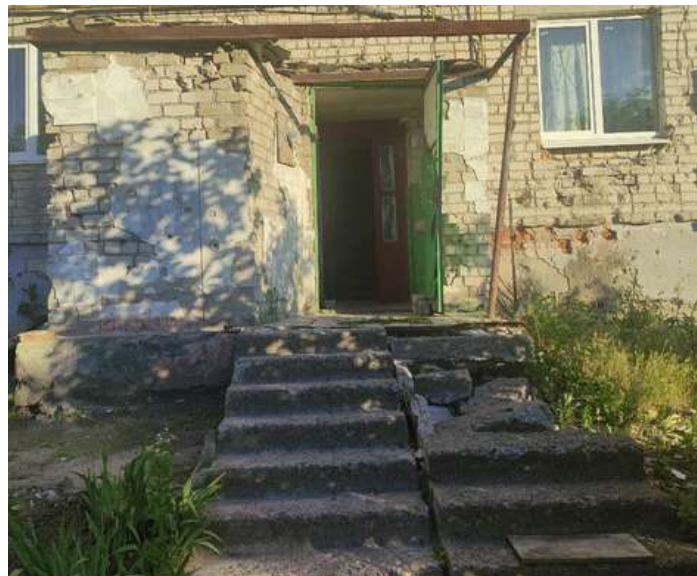
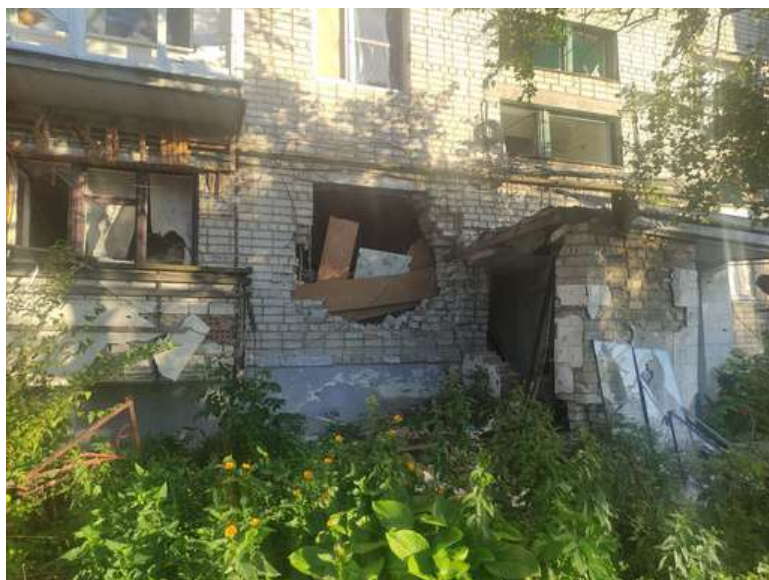
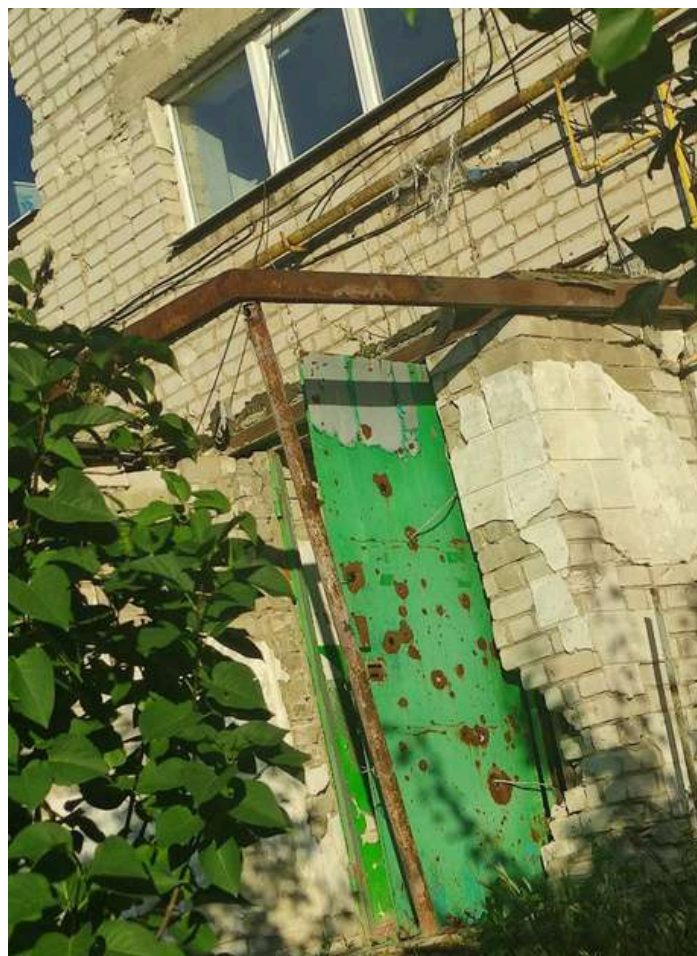
## пошкодження ганків

Кількість пошкоджених ганків: 4

**Вхідні двері (кв.м):**

- пошкоджено - 30 кв.м.

**Кількість пошкоджених вікон:**

- пошкоджено - 222 шт

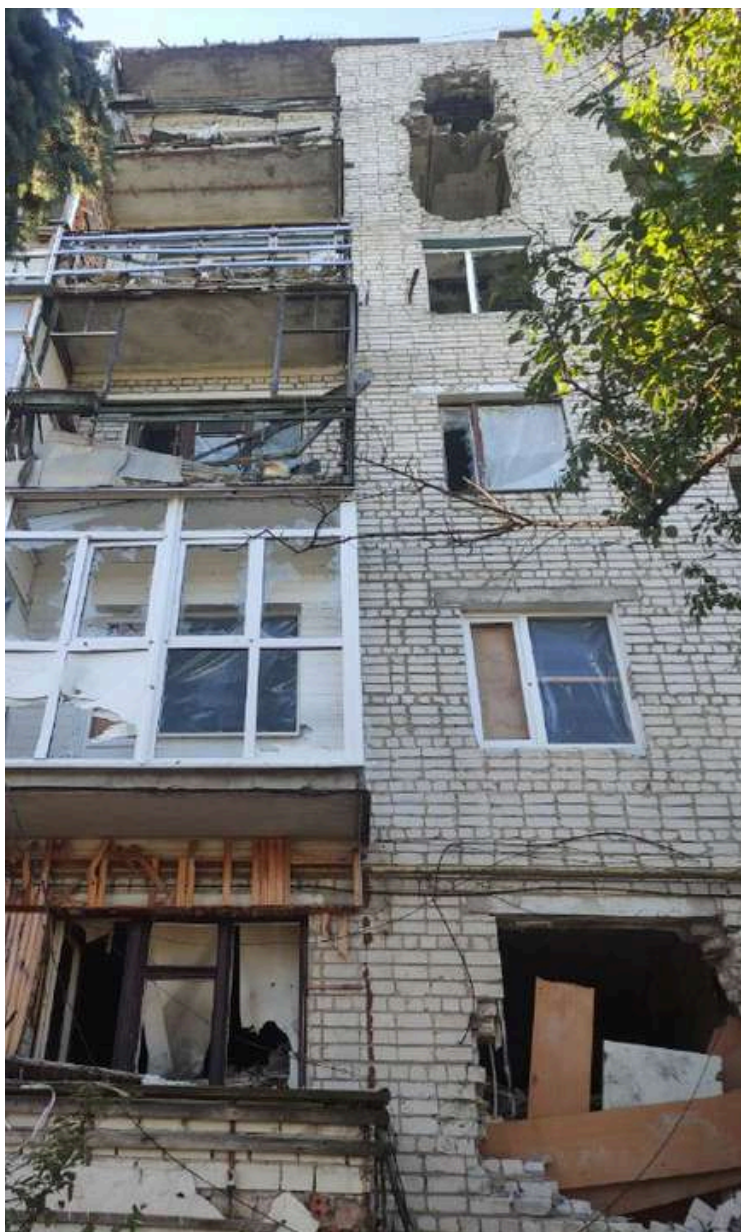
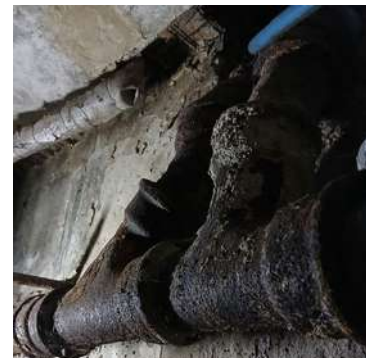
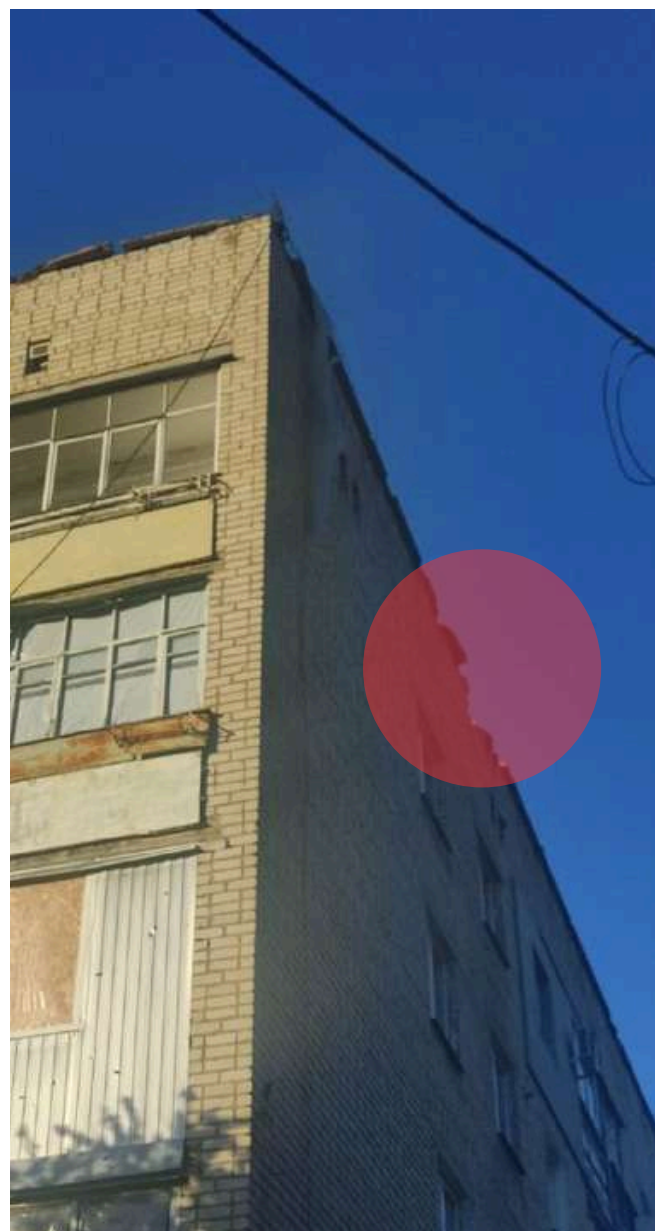
## ПОШКОДЖЕННЯ ЗОВНІШНІХ СТІН

### **Зовнішні стіни, (фасади):**

- пошкоджено - 160 кв.м.  
(13,3 куб.м)

### **Внутрішні стіни:**

- пошкоджено - 5,5 куб.м

### **Залізобетонні конструкції**

- пошкоджено - 1,4 куб.м (плити покриття)
