# ГЕРОЇВ - ЧОРНОБИЛЬЦІВ 27

фіксація пошкоджень,  
які потребують  
термінового  
відновлення

# СОБОРНА 18

# СОБОРНА 31

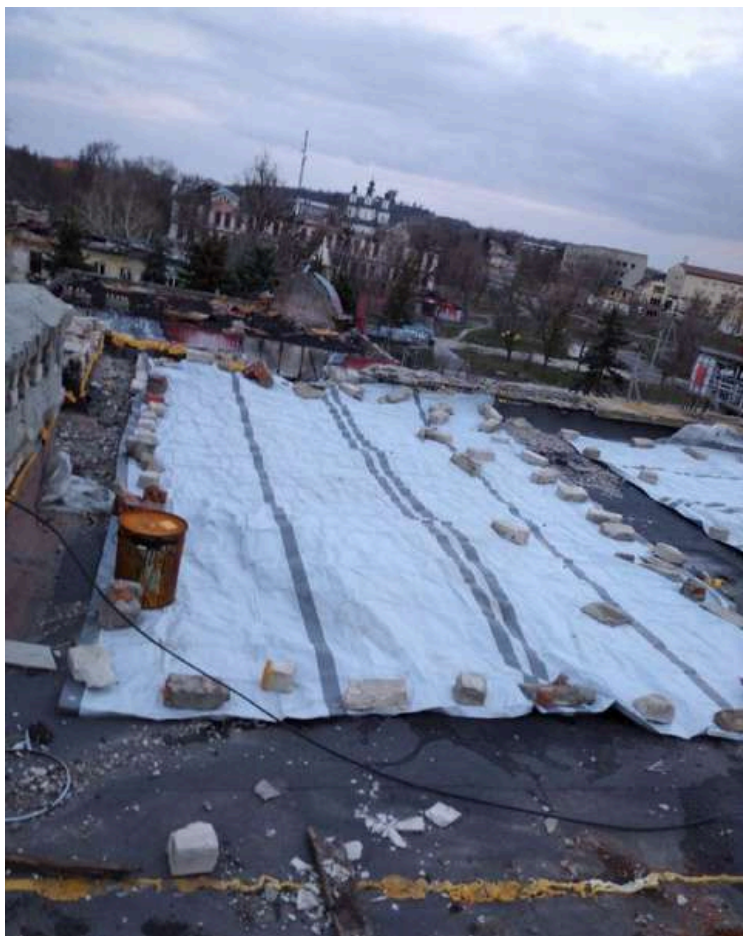
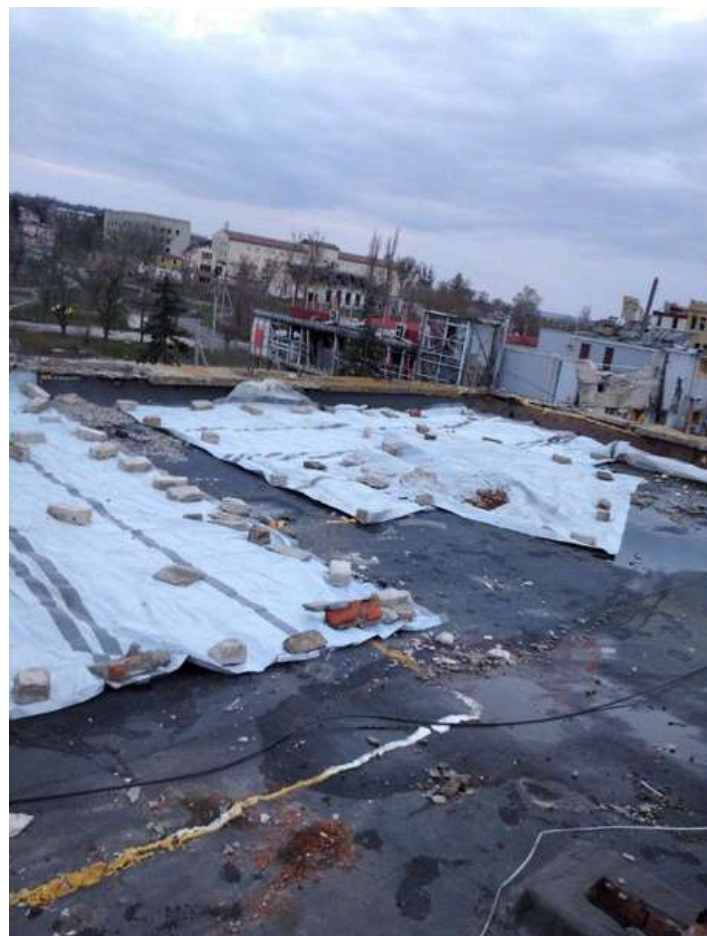
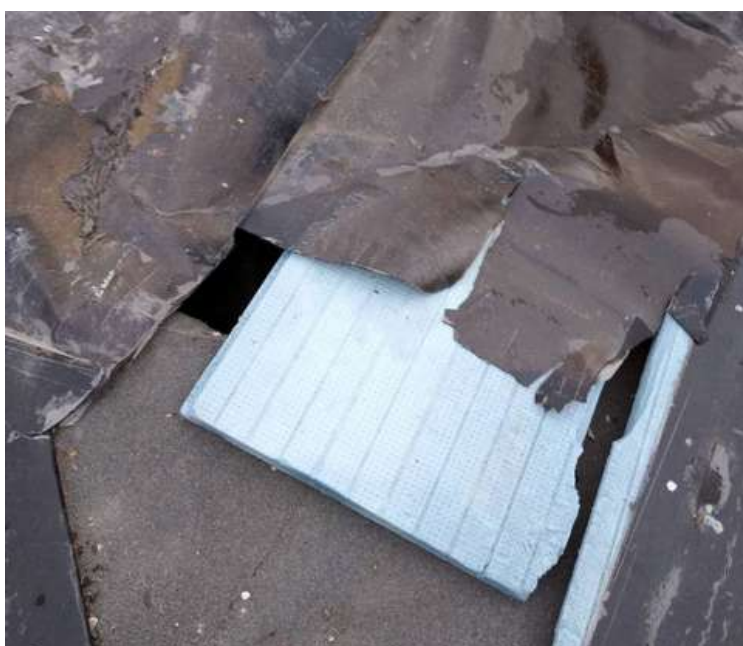
## пошкодження консрукцій даху

### **Покрівля (кв.м), тип покрівлі та тип покриття:**

- пошкоджено - 120 кв.м. покрівлі. Покриття із залізобетонних плит, покрівл мало ухильна рулонна.

### **Плити перекриття:**

- 13 кв.м.

### **Залізобетонні конструкції**

- пошкоджено - 1,4 куб.м (плити покриття)
